La corrosion magique, elle est là, elle n'est plus là !

LE SINISTRE ET NOS CONSTATS : UN DÉPÔT VERDATRE DANS LA NOUVELLE COLONNE DU DISTILLATEUR

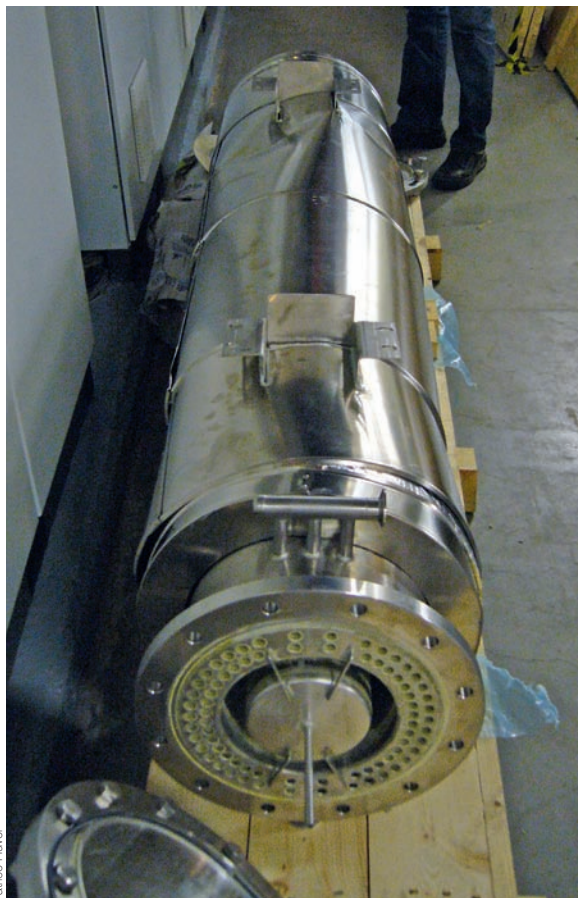
Une fois ce nettoyage mené à bien, les joints et les membranes doivent être remplacés. Les colonnes sont ainsi ouvertes et c'est alors qu'un dépôt de couleur vert/jaune est constaté au niveau de la nouvelle colonne n° 1. L'installation est bien évidemment inutilisable en l'état et la continuité de production des vaccins génère des frais supplémentaires conséquents pour pallier l'indisponibilité prolongée du distillateur.

**Première
colonne
neuve après
dépose.**
