La tempête Alex : une reconnaissance des sinistres exceptionnelle

La tempête Alex qui a frappé de plein fouet le département des Alpes-Maritimes au début du mois d'octobre 2020 a été le théâtre d'une très forte mobilisation des services d'urgence, d'une part, mais également des assureurs et experts, d'autre part. Cet article est l'occasion de revenir sur les difficultés et les conditions exceptionnelles auxquelles ont dû faire face les équipes œuvrant pour la reconnaissance des sinistres.

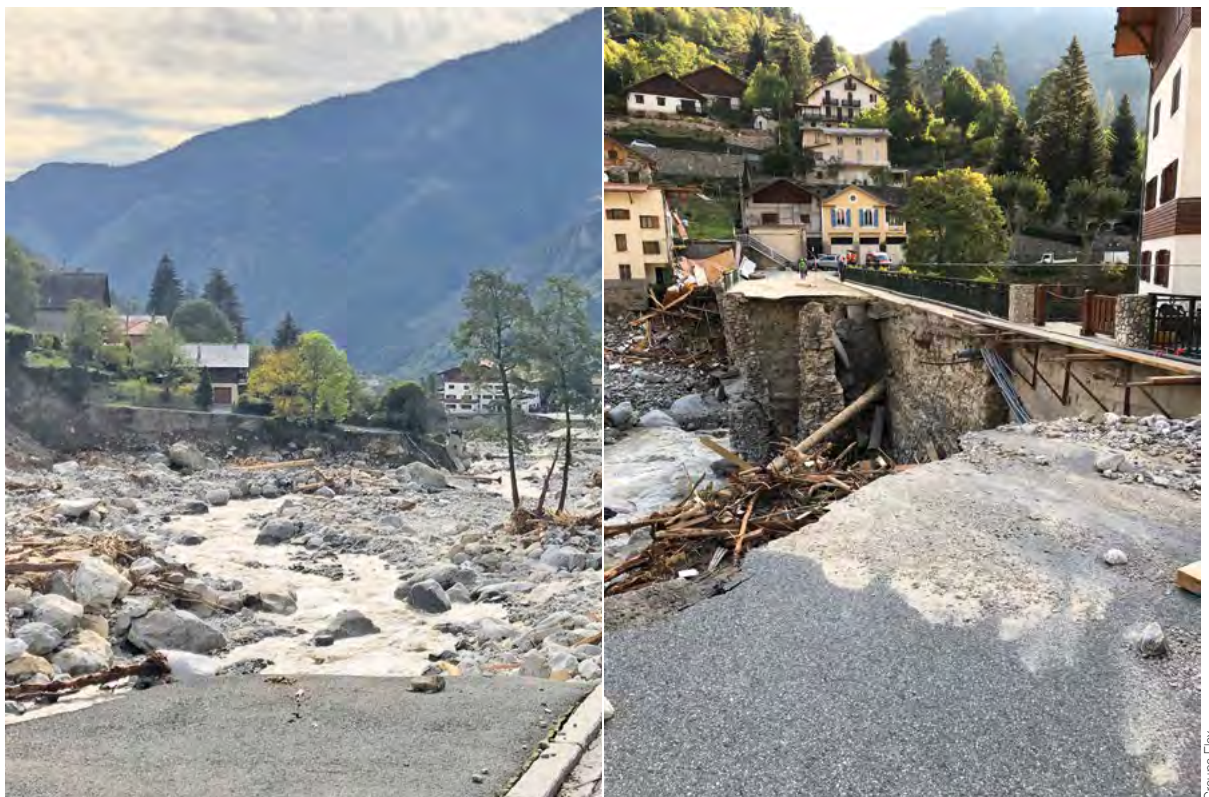
**La force des eaux a emporté les maisons, mais également les terrains,
ce qui a créé des fronts de taille atteignant à certains endroits vingt mètres de hauteur.**

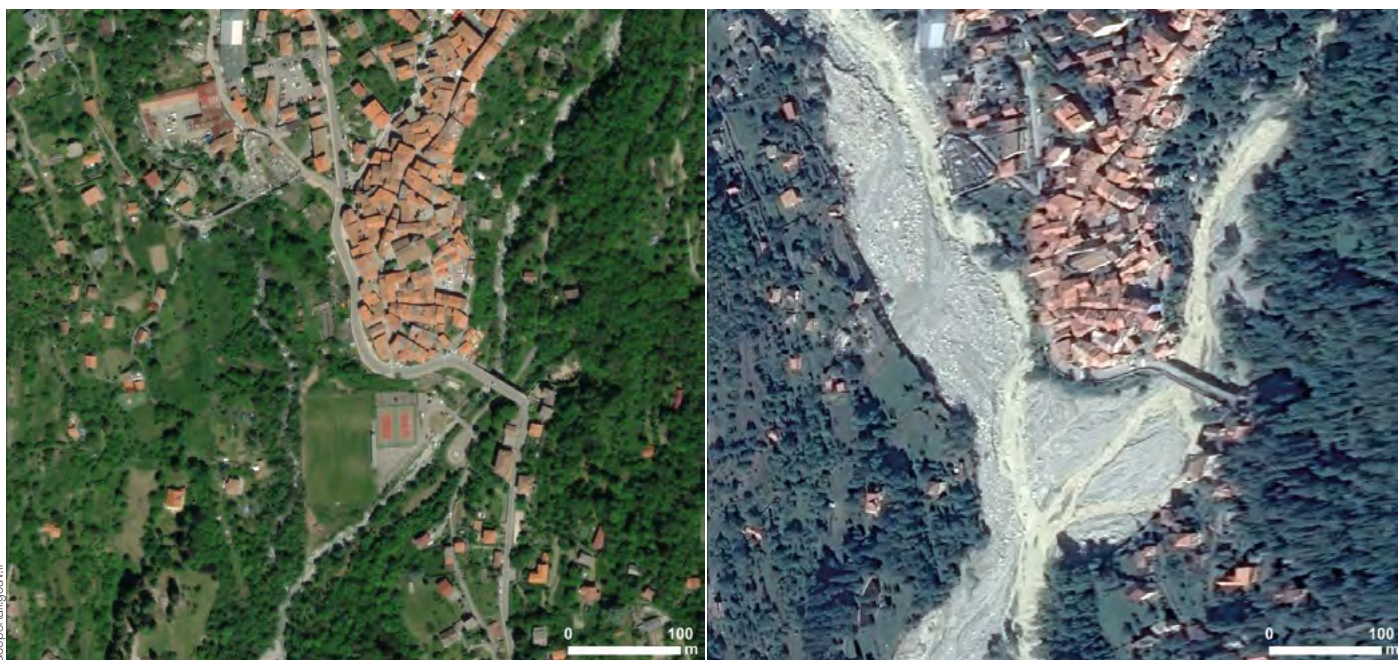
Les précipitations ont entraîné des crues rapides et des laves torrentielles extrêmement destructrices.

En effet, une partie significative des biens sinistrés, des maisons individuelles pour la majorité, se trouvait à proximité des berges et a totalement disparu. La force des eaux a emporté les bâtiments et leur contenu, mais également leur terrain d'assise, parfois sur plusieurs mètres autour de la maison, avec la création de fronts de taille jusqu'à vingt mètres de hauteur.

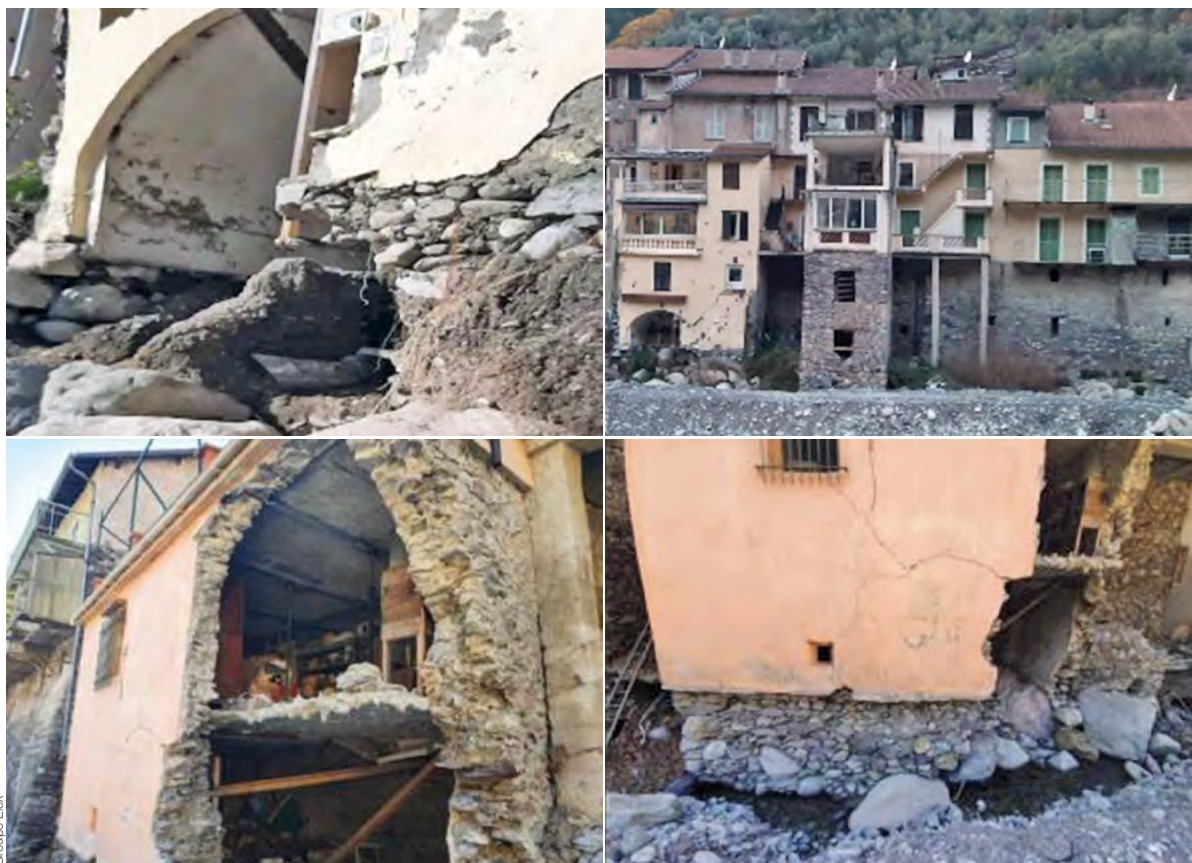
Le village de Fontan a particulièrement été impacté par cette crue d'ampleur exceptionnelle. En effet, le village ayant été construit en bordure du fleuve côtier La Roya, les bâtiments édifiés proches des berges ont subi les principaux désordres. Ces derniers, de très grande surface et très proches du centre du village, étaient densément occupés.

Les bâtis ont été impactés dans leur grande majorité par affouillement des fondations à l'origine pour certains de tassements différentiels, et dans une moindre mesure, par engrèvement ou inondation.

Le village de Fontan a été le plus impacté par le débordement de la Roya.

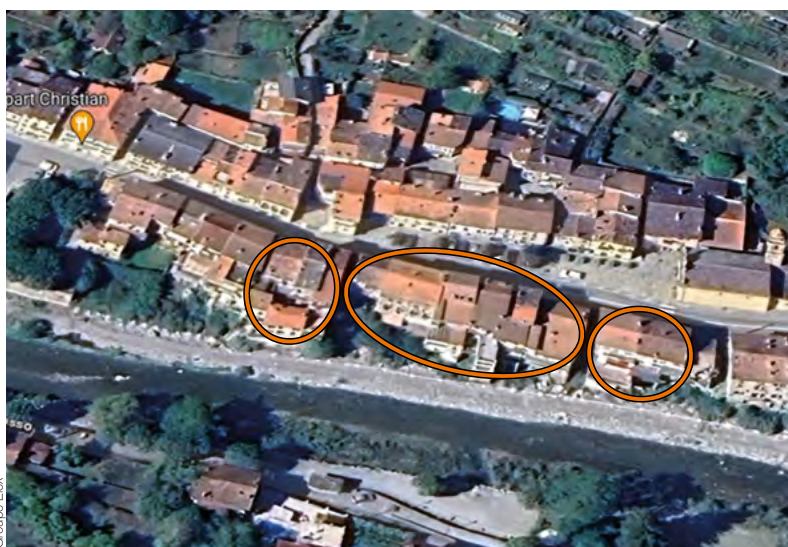
Trois copropriétés ont dû être créées pour faciliter l'indemnisation des bâtiments anciens du village de Fontan comportant de multiples imbrications d'appartements.

Après vérifications administratives et juridiques, il a d'abord été convenu de procéder à la création de trois copropriétés éphémères regroupant divers immeubles mitoyens ou imbriqués en constituant les millièmes de copropriété sur la base des surfaces
